pourquoi **comment**
réaliser une mise aux normes économe

"JE PAILLE MON AIRE D'EXERCICE ET JE DIMINUE LE VOLUME D'EFFLUENTS LIQUIDES"

Eric Rolland, éleveur laitier installé depuis deux ans à Pleyben dans le Finistère, possède de grands bâtiments et surtout une importante surface découverte. Afin de minimiser les travaux nécessaires à sa mise aux normes, il a décidé de modifier son système. Le but étant de limiter le lisier en paillant l'aire d'exercice.

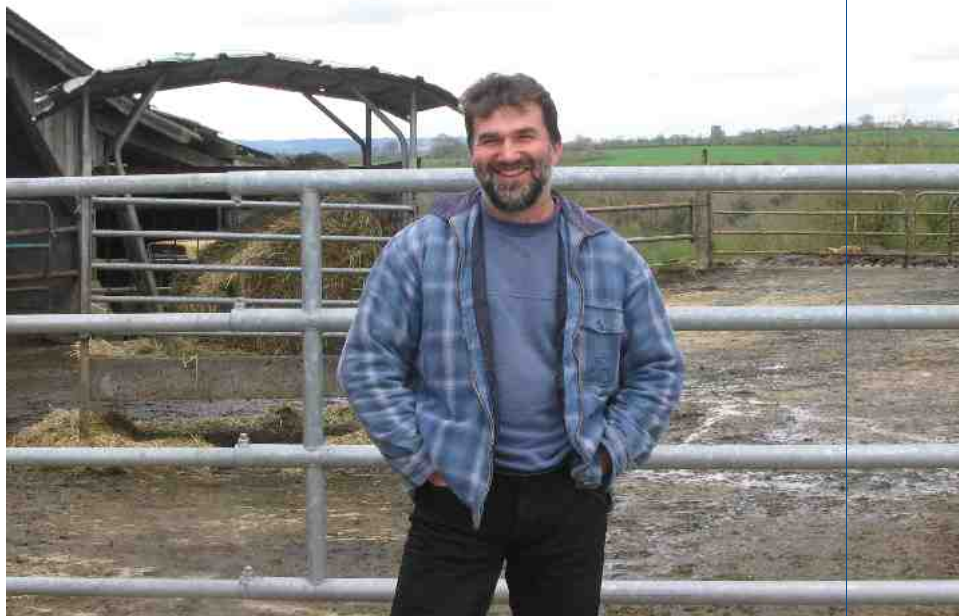
l'aire d'exercice découverte en arrière-plan

Actuellement, les animaux d'Eric Rolland disposent d'une aire d'exercice non couverte importante. Les produits de raclage sont envoyés vers une fosse de 200 m³. La fosse étant insuffisante pour les eaux brunes, vertes et blanches, il s'est trouvé vite confronté au choix de sa mise aux normes.
